Fehlerquellen- analyse

Kronen- und Brückentechnik

DENTAURUM

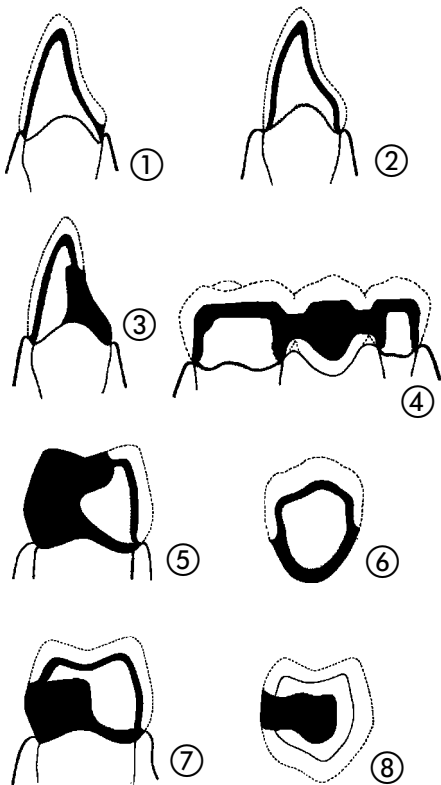
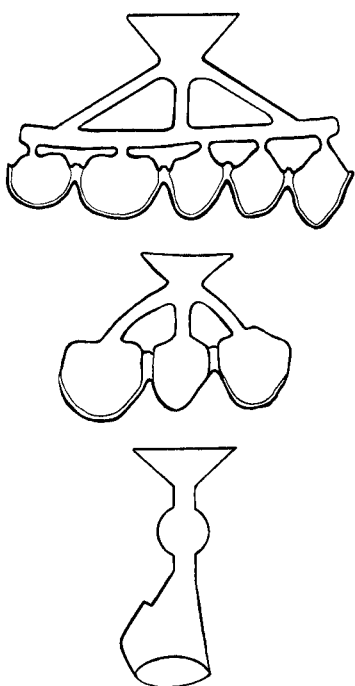
Kontaktflächen, die für Lötungen vorgesehen sind, flächig gestalten ⑤, ⑦ und ⑧.

Runde Gestaltung der Übergänge vom Metall zum Porzellan ergeben saubere Randschlüsse sowie eine ästhetische Farbgebung ① - ⑦. Durch die ausgezeichneten physikalischen Werte und den daraus resultierenden guten mechanischen Eigenschaften können die Verbindungen zwischen den Gliedern und Kronen sehr dünn gehalten werden. Beim späteren Aufbrennen können die einzelnen Zähne deutlicher von den Nachbarzähnen abgesetzt werden. Ein Blockeffekt wird dadurch vermieden.
